ЕНЕРГИЕН ФОРУМ 2019

АНАЛИЗ И РЕАЛИЗАЦИИ НА МЕРКИ ЗА ПОВИШАВАНЕ НА ЕФЕКТИВНОСТТА НА СЯРОЧИСТВАЩИ ИНСТАЛАЦИИ НА БЛОКОВЕ ОТ 1 ДО 4 В „ТЕЦ МАРИЦА ИЗТОК 2“ ЕАД

ANALYSIS AND IMPLEMENTATION OF ACTIONS FOR INCREASING THE EFFECTIVENESS OF DESULPHURISATION UNITS 1-4 OF TPP MARITSA EAST 2

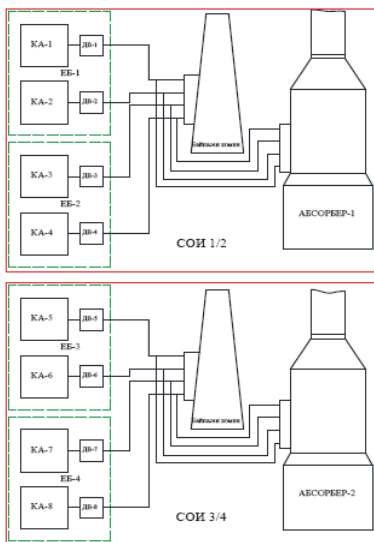
Фигура 1. Схема на димните газове и абсорберите в СОИ 1-4

В „ТЕЦ Марица изток 2“ ЕАД енергийни блокове (ЕБ) от 1 до 4 работят със сяроочистващи инсталации (СОИ), като блокове 1 и 2 работят със СОИ 1/2, а блокове 3 и 4 работят със СОИ 3/4. Процесът на сяроочистване на димните газове, който се прилага, е мокър варовиково-гипсов процес с интензифицирано окисляване. Този процес преди всичко отстранява серния двуокис (SO₂), както и хлороводорода (HCl) и флуороводорода (HF) от димния газ и го превръща в гипс (CaSO₄/2H₂O), калциев хлорид (CaCl₂) или съответно в калциев флуорид (CaF₂). Реакциите протичат в абсорбери. СОИ 1/2 работи с абсорбер 1, а СОИ 3/4 - с абсорбер 2. Двата абсорбера са идентични, като основната разлика е положението на входа на суровите димни газове.

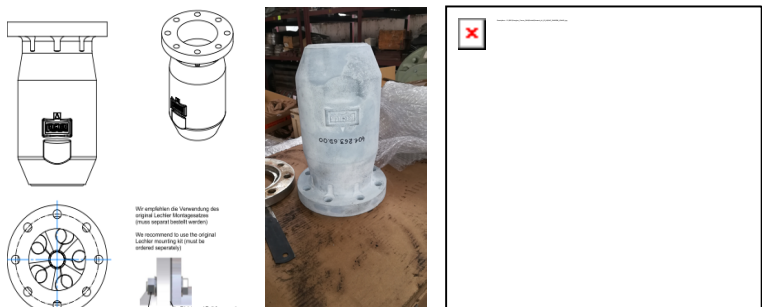
**Фигура 3. Аксиална дюза тип „плътен конус“
разработка на Lechler, Германия**

След извършване на проучване беше направено запитване към една от водещите световни компании за изследване, проектиране и изработване на дюзи за дюзови нива - Lechler, Германия. Те проектираха и разработиха специално за абсорбери 1 и 2 в цех СОИ 1-4 на „ТЕЦ Марица изток 2“ ЕАД аксиална дюза тип „плътен конус“, отговаряща на поставените технически изисквания [фиг.3].

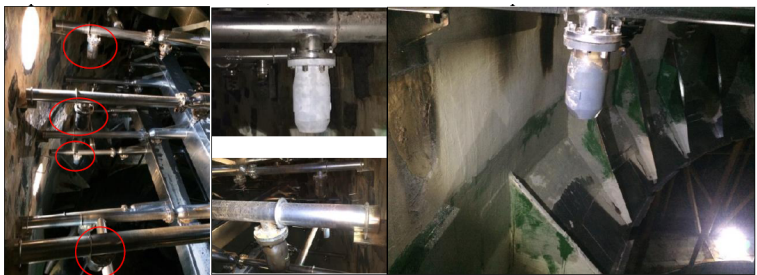
Фигура 4. Експериментален монтаж на аксиални дюзи тип „плътен конус“ в участък по периферията на трето дюзово ниво и на първо дюзово ниво над двата ръба на козирката на фукса на абсорбер 1

След доставка на дюзите по време на средния ремонт на абсорбер 1 (03.2018г.) експериментално бяха монтирани 6 броя дюзи. Четири от тях - последователно в един участък по периферията на трето дюзово ниво и две от тях - на първо дюзово ниво върху двата края на козирката на фукса на абсорбера (фиг.4). Местата са избрани в резултат на опита от експлоатацията и ремонтите на абсорбера в предишните години като зони, в които е имало най-много пробиви по стената.

След експерименталния монтаж на дюзите, абсорбер 1 е включен в работа и за период от единадесет месеца е работил непрекъснато около десет месеца и половина. В този период нито веднъж в експерименталните зони не е имало пробив по стената. Още повече след направения оглед и отвътре (02.2019г.) не се наблюдава износване на цялостта на покритието по стената. Това означава, че експериментът е успешен и изпробваните дюзи са подходящи за работа по периферията на дюзовите нива.

- визуално е установено, че струята от аксиалните дюзи тип „плътен конус“, разработка на Lechler, контактува със стената на абсорбера, като е доказано, че за период от около 10,5 месеца не износва и не нарушава покритието и стената на абсорбера. Това означава, че може да се монтират такъв тип дюзи по периферията на дюзовите ниша, след което да се изследва и определи ефективността от тях.

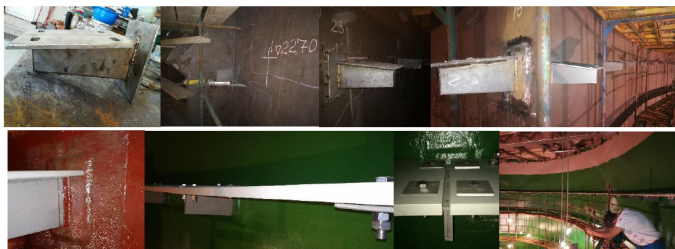
Фигура 6. Изработване и монтаж на отражателен пръстен в абсорбер 2

Изработването и монтажа преминаха през следните основни етапи: изработване на опорите и дъгите; определяне на положението на опорите върху стената на абсорбера; монтаж на опорите чрез заваряване по стената на абсорбера; подготовка на заваръчните шевове за нанасяне на антикорозионно и антиабразивно покритие; монтаж на полипропиленовите дъги. На първите две междуопория непосредствено до двата края на козирката на фукса са монтирани съответно две дъги от стомана 316l, поради това, че в тази зона температурата е по-висока и не е удачно дъгите да са от полипропилен.
